**ACTUALIZACIÓN INFORME DE
SITUACIÓN Y VALORACIÓN DE
VIÑEDO**

BAÑOS DE VALDEARADOS (BURGOS)
Polígono 502 - Parcela 6314

Valoración viñedo
Documento n^o: 2401
Edición n^o: 0
Fecha: 15-01-2024
Preparado: JRA
Verificado: AR
Aprobado: JMD

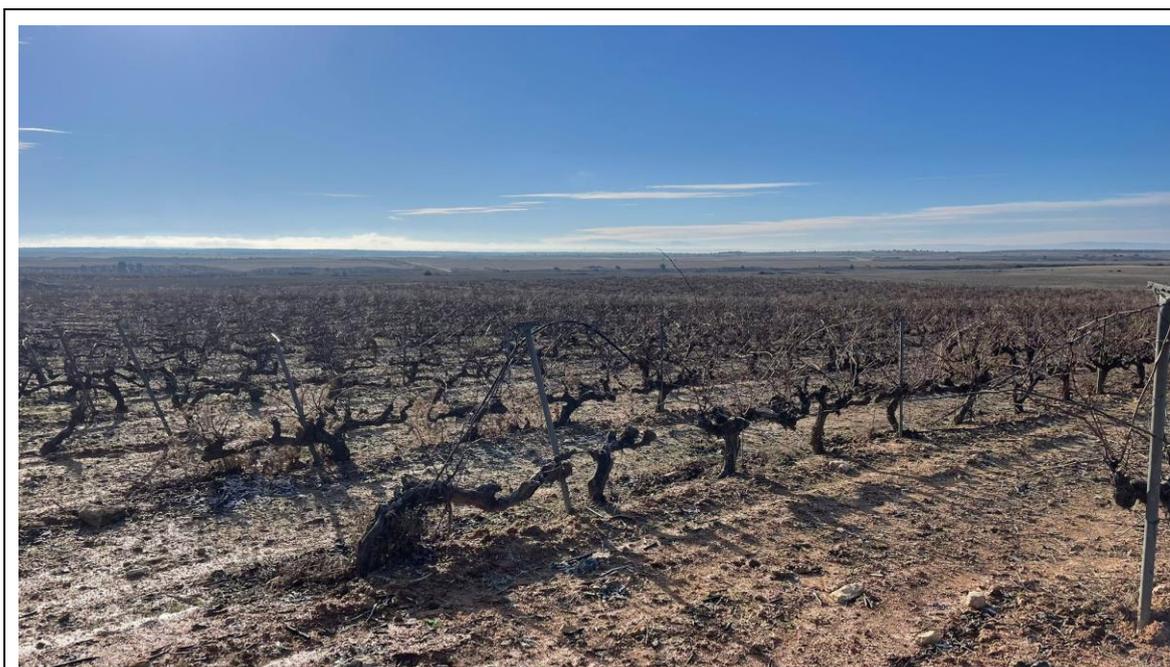
Sector 2. Viñedo emparrado

Los sectores con un porcentaje de “faltas” inferior al 10 %, se considera viable la reposición de las plantas muertas, previamente a la retirada de todo el material vegetal muerto, con el fin de limitar la incidencia de las enfermedades de la madera.

Estos sectores con un plan de abonado adecuado y un sistema de regadío, podrían alcanzar rendimientos cercanos a los permitidos dentro de la Denominación de Origen Ribera del Duero.

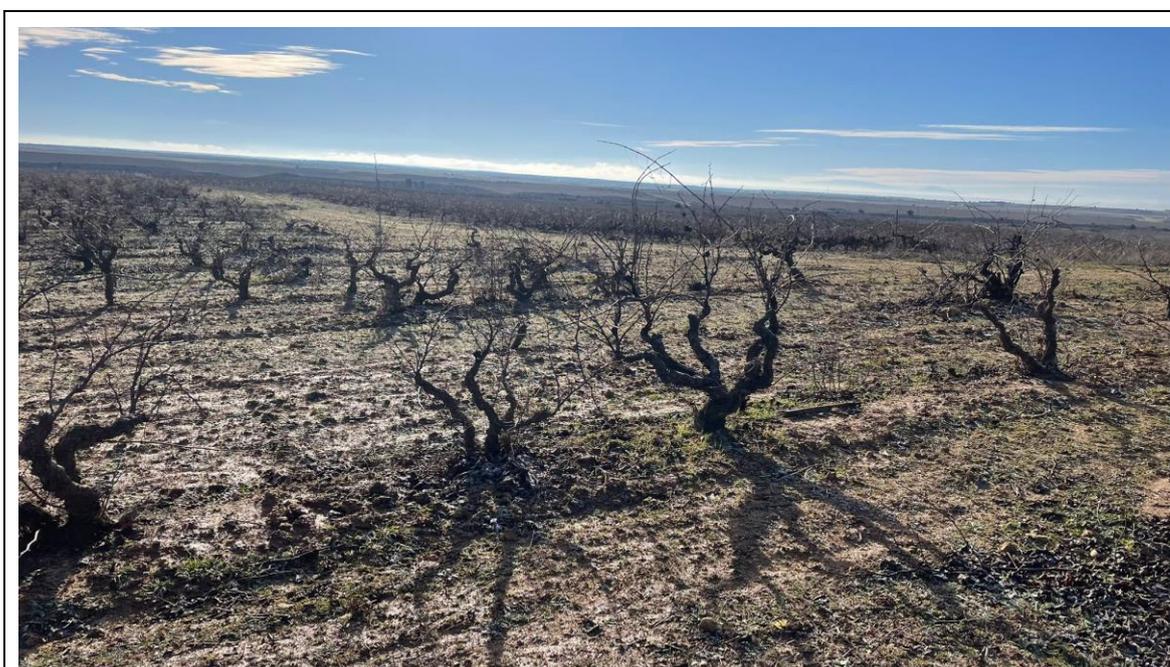
Los sectores 5 y 11, en los cuales el porcentaje de faltas es muy elevado, y en función de la calidad de uva que se pueda obtener, quizás sería recomendable el arranque y nueva plantación del viñedo.

Sector 5. Viñedo en vaso con múltiples “faltas”

Si se considerase el mantenimiento de la plantación es indispensable la reposición de cepas y el abonado con materia orgánica.

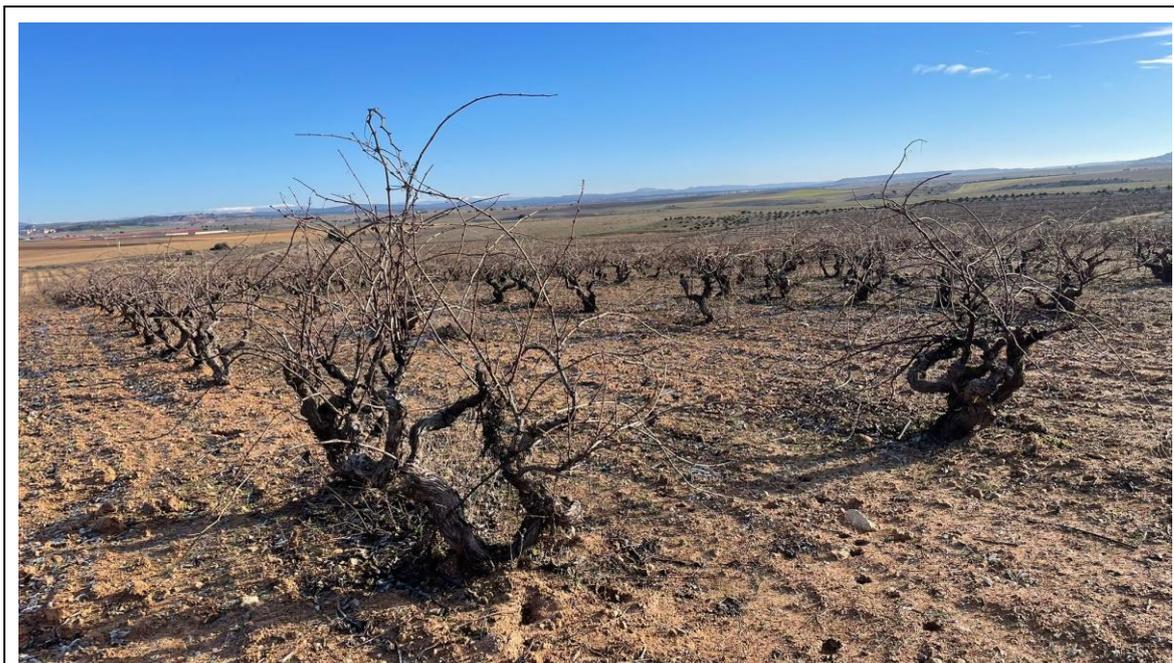
Sector 11. Vista general viñedo en vaso.
