**ACTUALIZACIÓN INFORME DE
SITUACIÓN Y VALORACIÓN DE
VIÑEDO**

BAÑOS DE VALDEARADOS (BURGOS)
Polígono 502 - Parcela 6314

Valoración viñedo
Documento n^o: 2401
Edición n^o: 0
Fecha: 15-01-2024
Preparado: JRA
Verificado: AR
Aprobado: JMD

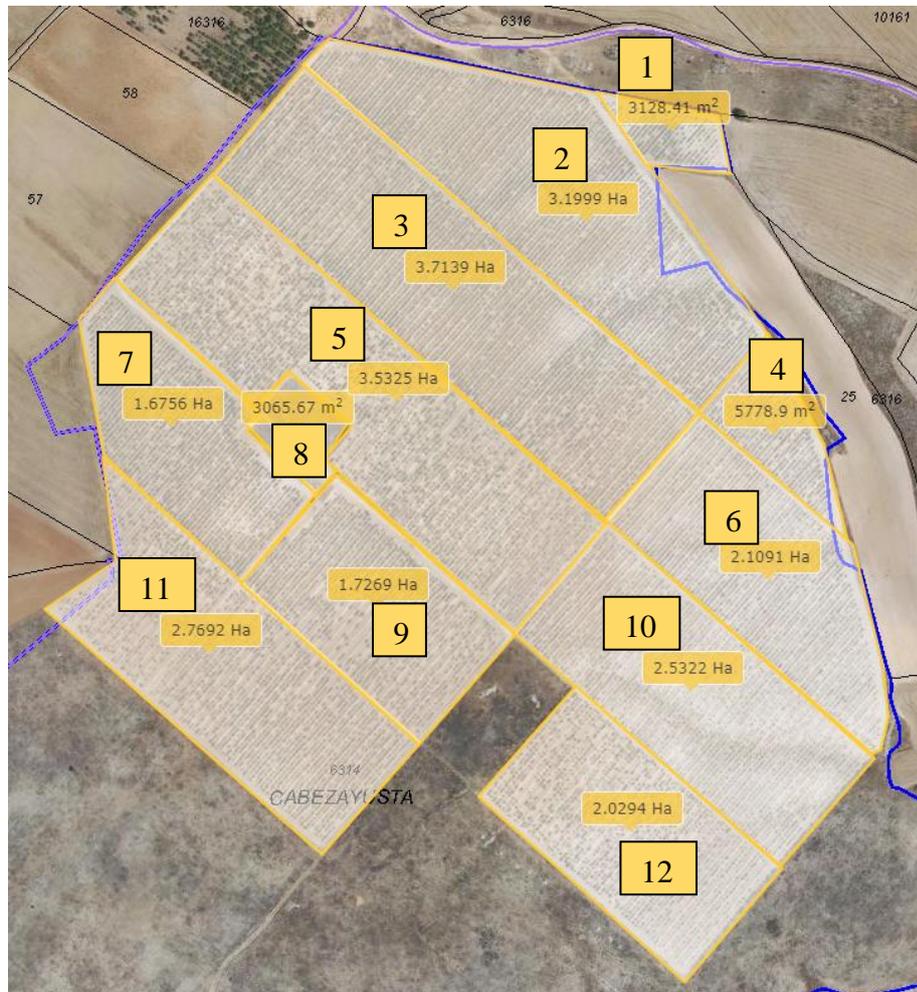
Se han identificado 12 sectores actualmente plantados con viñedo, se han numerado correlativamente de izquierda a derecha y de norte a sur.

En la finca, en el sector 8, existe una captación de aguas subterránea y en su momento existió una red para el regadío del viñedo. Actualmente el sistema de regadío no es funcional.

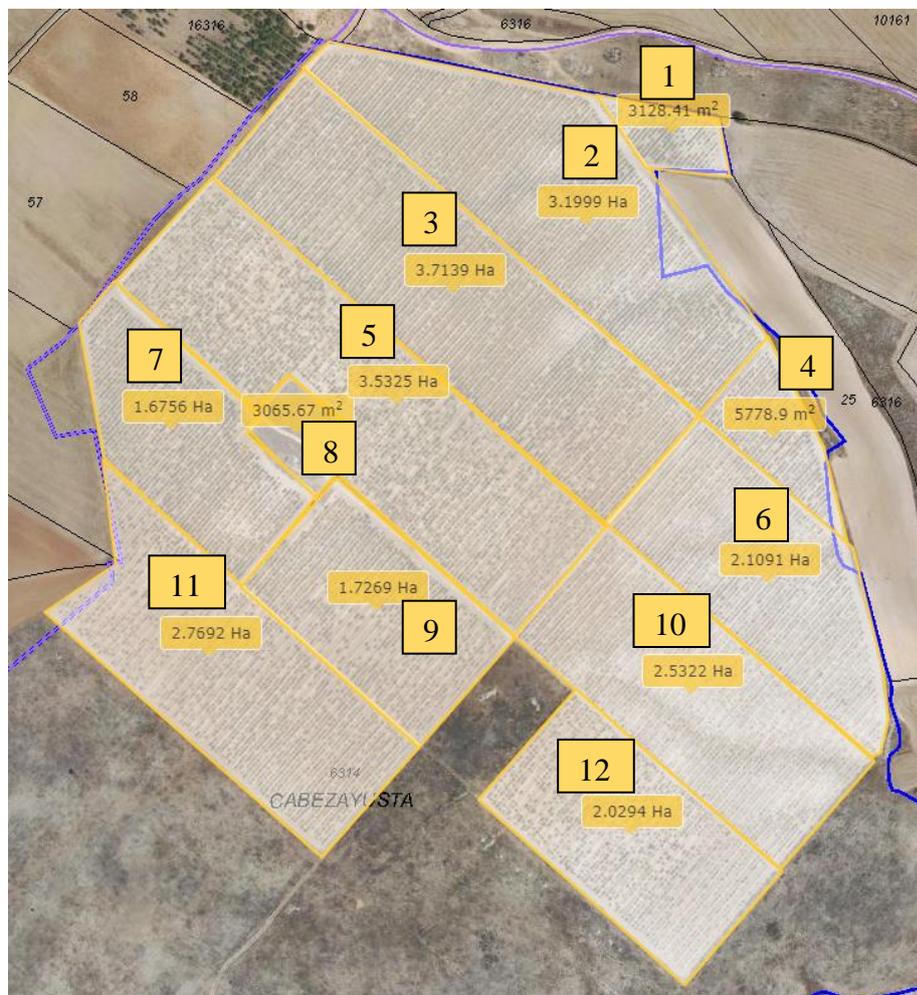
Como ya se ha explicado anteriormente, el viñedo se encuentra dividido en varios sectores, los cuales presentan diferencias, tanto en el tipo de cultivo como en el estado de conservación.

También en la forma de conducción de las cepas, puesto que en la ladera suroeste que se encuentra a sotavento la conducción es en vaso, mientras que en la ladera noreste, barlovento el viñedo está emparrado.

Sector	Superficie (Ha)	Conducción	% faltas	Rendimiento estimado %
1	0,3128	Emparrado	<10	50 %
2	3,1999	Emparrado	<10	60 %
3	3,7139	Emparrado	<10	60 %
4	0,5778	Emparrado	<10	50 %
5	3,5325	Vaso	20-25	40 %
6	2,1091	Emparrado	<10	40 %
7	1,6756	Emparrado	<10	60 %
8	0,3065	Edificaciones captación subterránea de agua		
9	1,7269	Emparrado	10-15	40 %
10	2,5322	Emparrado	15-20	30 %
11	2,7692	Vaso	20-25	30 %
12	2,0294	Vaso	10-15	30 %
